【林野庁より周知】高濃度ポリ塩化ビフェニル廃棄物等の発見事例の提供について

掘り起こし調査等における 高濃度PCB廃棄物等の発見事例

計画的処理完了期限後に発見された 継続保管事例

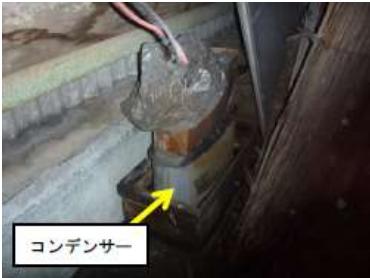
箱の中に コンデンサーあり </div>
2	<p>微量汚染疑いの変圧器を所有している事業所へ現地調査を行った。電気保安法人担当者への聞き取り調査ではPCB含有機器は「ない」との回答であったが、念のため電機室内の壁面に立て掛けられた資材を撤去すると、高濃度コンデンサーを1台発見した。</p>

<div style="border: 1px solid black; padding: 5px; margin-top: 10px;"> 立て掛けられた資材を撤去すると、コンデンサーあり </div>
3	<p>掘り起こし調査の結果、高濃度のコンデンサー12台を保管、1台を使用中との回答があつたため現地調査を行ったところ、使用中機器の隙間に高濃度のコンデンサーが保管されていた。この他、廃棄物となつた微量汚染疑いの変圧器・開閉器・遮断器が電気室の空きスペースに乱雑に放置されており、高濃度のコンデンサーとともに別の場所に整理して保管するよう指導した。</p>

掘り起こし調査では保管事業者・電気主任技術者に隅々まで確認していただくこと、立入調査では自治体職員が隅々まで見て回ることが重要。
