【林野庁より周知】高濃度ポリ塩化ビフェニル廃棄物等の 発見事例の提供等について

掘り起こし調査等における 高濃度PCB廃棄物等の発見事例

高濃度PCB廃棄物等が発見された主な事例

計画的処理完了期限後に発見された 継続保管事例

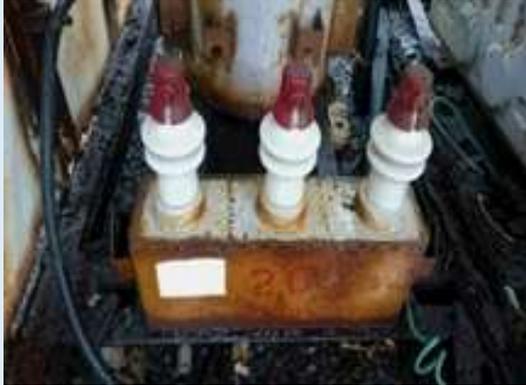
No.	発見経緯	写真
1	<p>自家用電気工作物設置者リストに記載はなかったが、JESCO未登録台帳に記載があったため、調査を行った。建物の登記情報を取得した結果、当該建物の所有権は、JESCO未登録台帳の所有者から別法人へ移転していることが判明した。当該別法人の法人登記情報を取得した結果、既に解散していたが、監査役と接触することができ、当該建物への立入について了解を得た上で、職員が立入を行った結果、高濃度PCB含有コンデンサーが設置されていることを確認した。</p>	<p>発見されたコンデンサー</p>

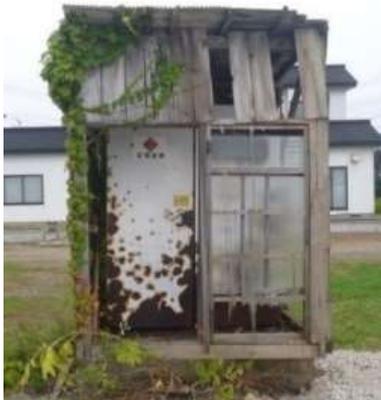
2	<p>事業場跡地を解体する際に、廃止後に放置されたキュービクル内に、PCB疑いのコンデンサー、変圧器等を発見した旨の連絡あり。現地調査を行ったところ、高濃度PCB該当のコンデンサー1台のほか、濃度測定により、低濃度PCB該当のコンデンサー1台を確認した。該事業場で発見された高濃度コンデンサーは、掘り起こし調査の対象ではないが、JESCO未登録台帳に記載されていた事業場であり、建物の管理人(元従業員)は、PCB廃棄物があるとの認識は持っていなかった。</p>	<p>放置されたキュービクル</p>

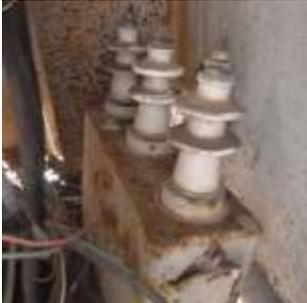
<p>発見されたコンデンサー</p>

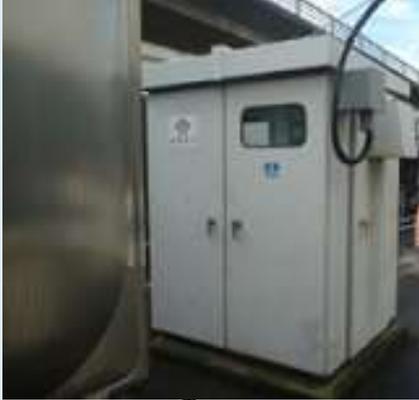
No.	発見経緯	写真
3	<p>JESCO未登録台帳を基に現地調査を行ったところ、物流倉庫にてコンデンサー2台が保管されているのを発見した。その場所は以前、生コン工場であり、倒産により工場は解体されたが、キュービクルは残存し、内部にコンデンサーが保管されたまま、物流会社が引き継いだものである。</p>

<p data-bbox="1470 244 1773 472">工場が解体された後も保管されていたコンデンサー</p>

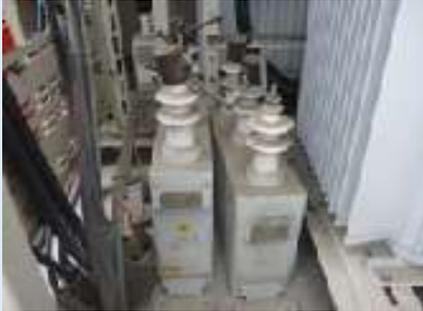
<p data-bbox="1035 672 1431 805">工場解体後も残されたキュービクル</p>
4	<p>自家用電気工作物の掘り起し調査において、「高濃度PCB」の保有なしと回答していたが、JESCO未登録台帳に旧工場の記載があったため、架電して確認すると「移転の際に電気機器は全て処分した」と回答を得た。念のため、旧工場の電気室を確認するよう指示した。</p> <p>後日、事業者から「旧工場の電気室内に未処理の電気機器が残っていた」と連絡があったため、立入検査を実施したところ、未処理の高濃度PCB電気機器を発見した。</p>

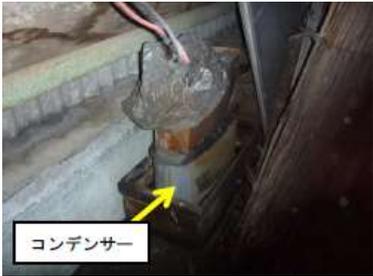
<p>箱の中にコンデンサーあり</p>
2	<p>微量汚染疑いの変圧器を所有している事業所へ現地調査を行った。電気保安法人担当者への聞き取り調査ではPCB含有機器は「ない」との回答であったが、念のため電機室内の壁面に立て掛けられた資材を撤去すると、高濃度コンデンサーを1台発見した。</p>

<p>コンデンサー</p> <p>立て掛けられた資材を撤去すると、コンデンサーあり</p>
3	<p>掘り起こし調査の結果、高濃度のコンデンサー12台を保管、1台を使用中との回答があったため現地調査を行ったところ、使用中機器の隙間に高濃度のコンデンサーが保管されていた。この他、廃棄物となった微量疑いの変圧器・開閉器・遮断器が電気室の空きスペースに乱雑に放置されており、高濃度のコンデンサーとともに別の場所に整理して保管するよう指導した。</p>

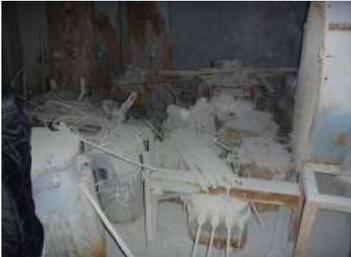
<p>乱雑に放置された機器</p>

掘り起こし調査では保管事業者・電気主任技術者に隅々まで確認していただくこと、立入調査では自治体職員が隅々まで見て回ることが重要。

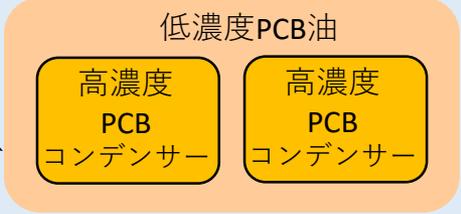
No.	発見経緯	写真や図
1	<p>廃業予定の接骨院より、廃棄物の処分方法について相談があった為、現地を訪問したところ、診療所の奥に高濃度PCB含有コンデンサーが内蔵されたレントゲン電源装置を発見した。分析の結果レントゲン電源装置内の油は、低濃度PCB廃棄物であった。</p>	<p>レントゲン電源装置内のイメージ図</p>

<p>低濃度PCB油</p> <p>高濃度PCBコンデンサー</p> <p>高濃度PCBコンデンサー</p> <p>低濃度PCB油の中に高濃度PCBコンデンサーが浸漬されていた</p>
2	<p>閉院予定の動物病院からの問い合わせにより、現地調査を行ったところ、エックス線機器に付属されている変圧器が高濃度PCB含有であることが発覚した。</p>

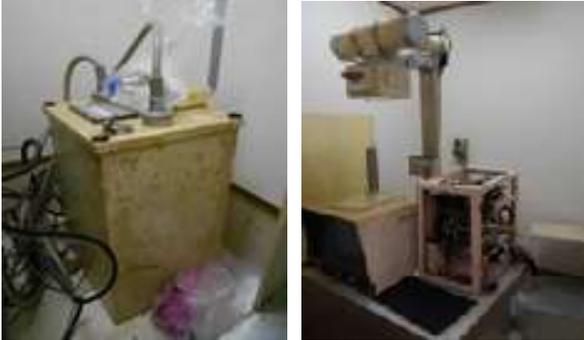
<p>閉院予定の動物病院から発見されたエックス線装置</p>
3	<p>閉院している動物病院にて、残置されていたレントゲン装置を処分しようとしたところ、高濃度PCB含有コンデンサーが使用されていることが分かった。</p>

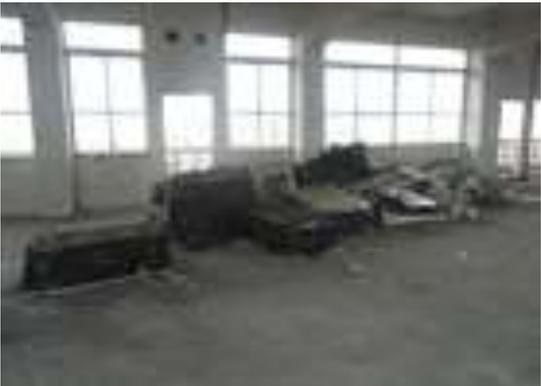
<p>解体工事現場をパトロール</p>

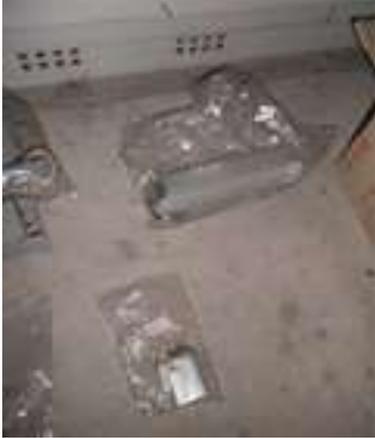
<p>ビニール袋に入った安定器を発見した</p>

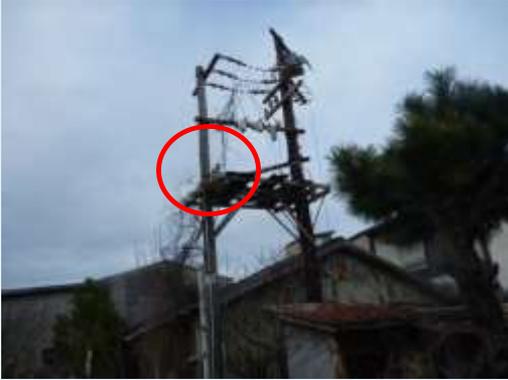
No.	発見経緯	写真
1	<p>廃工場の現地調査を行ったところ、高圧受電設備が高所に設置されているのを発見した。コンデンサーを下に降ろすよう工事業者へ依頼し、銘板を確認したところ、高濃度PCB含有コンデンサーであることが判明した。</p>

<p data-bbox="1362 235 1831 368">高所に設置された高圧受電設備</p>

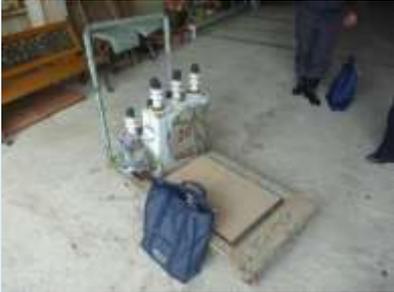
<p data-bbox="923 625 1420 702">下に降ろしたコンデンサー</p>
2	<p>職員が道路を通行中、道路沿いの古い工場で高圧受電設備が高所にて残置されていることを確認したため、現在当該工場の事務所で事業活動を行っている会社の関係者の了承の下、銘板情報を確認したところ、高濃度 PCB 廃棄物(コンデンサー)1台が残置されていることが判明した。</p>

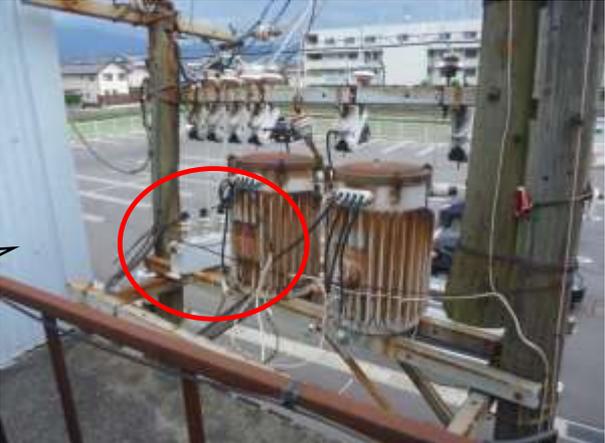
<p data-bbox="846 945 1201 1102">高所にて残置されていたコンデンサー</p>

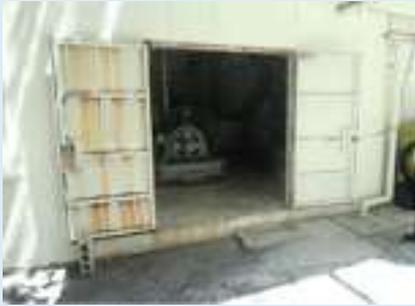
No.	発見経緯	写真
1	<p>自治体職員がコンデンサーの現地調査をしていたところ、倉庫内の天井角部に古い安定器が設置されているのを発見した。銘板を確認した結果、PCB使用安定器であることが判明した。</p>

<p>安定器が発見された倉庫入口</p>

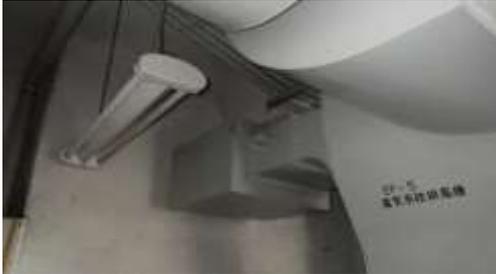
<p>機械室の蛍光灯</p>

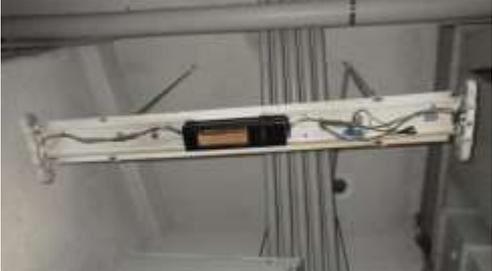
<p>発見された安定器</p>
3	<p>昭和40年設置のアーケードの修繕工事を実施中、天井近くの骨組みに水銀灯安定器が設置されているのを発見した。銘板は読めないが、設置時期からPCBとみなして処分することになった。該当商店街は掘り起こし調査対象場所であり、平成29年にLEDに取り替えたため「保有なし」との回答が得られていた。</p>

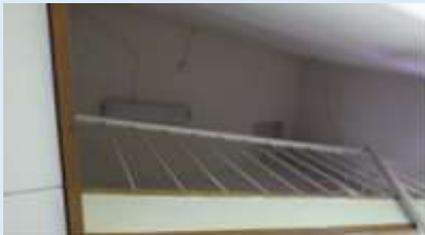
No.	発見経緯	写真	
4	昭和40年代前半に建設された宗教施設の現地調査を行ったところ、 資材置き場等に利用されている小部屋 の蛍光灯器具に安定器が設置されているのを発見した。高力率型であったことから、PCB使用安定器として取り扱った。

<p data-bbox="1058 472 1354 522">資材置き場の蛍光灯</p>

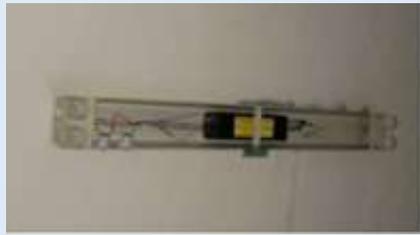
<p data-bbox="1541 472 1798 522">発見された安定器</p>
5	エレベーターリニューアル工事のため、 エレベーター機械室 で作業をしていたところ、そこに 設置されている照明器具にPCB使用安定器が使われている ことが発覚した。掘り起こし調査対象事業所であり、管理者からは「保有なし」との回答が得られていた。

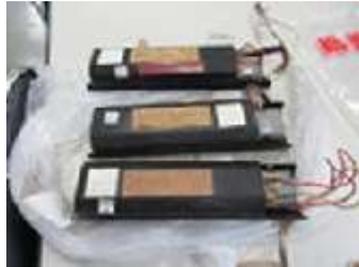
<p data-bbox="1489 668 1740 704">発見された安定器</p>
6	エスカレーターの管理会社から保守点検契約をしている 商業施設のエスカレーターにPCB使用安定器が使用されている との報告を受けた。その後の調査で、安定器は全部で228個見付き、銘板から80個については、PCB含有を確認。残りの安定器についてもPCB含有の疑いありと判断された。

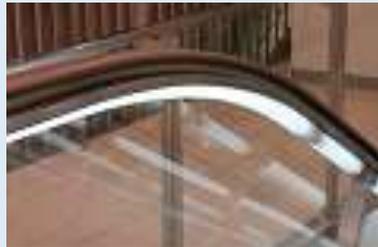
<p data-bbox="1483 958 1831 1022">PCB使用安定器が設置されていたエスカレーター</p>

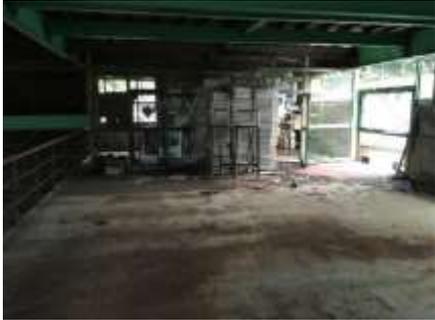
<p>残置されていた電気室</p>

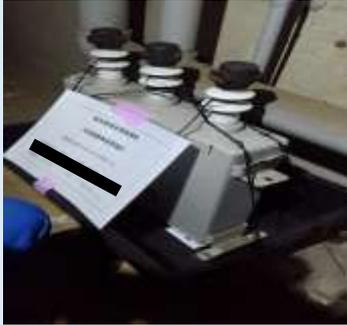
<p>発見されたコンデンサー</p>

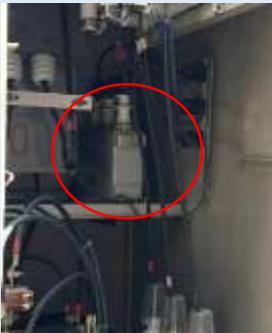
<p>発見されたコンデンサー</p>

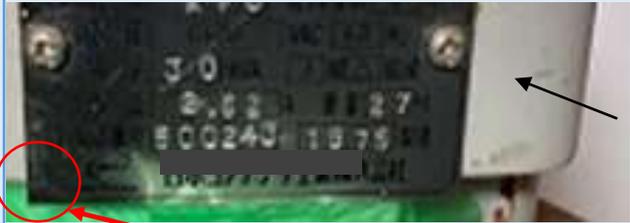
事例の概要		写真
1	銘板には●●社1975年製と記載があり、高濃度PCBは不使用と判断。微量PCB混入疑いの年代であったため濃度分析をしたところ高濃度PCB含有コンデンサーと判明。●●社へ問い合わせたところ、「銘板には仕様書上有り得ない『形式』『重量』が刻まれているため銘板張り替えの可能性が極めて高い。」との回答があった。

<p>持ち手</p> <p>銘板が不自然に持ち手から突出していた</p>

竣工年やキュービクル設置年によらず、銘板が不自然な場合(大きさが違ったり、銘板に加工跡がある等)は念のため濃度分析を行うことが有効。

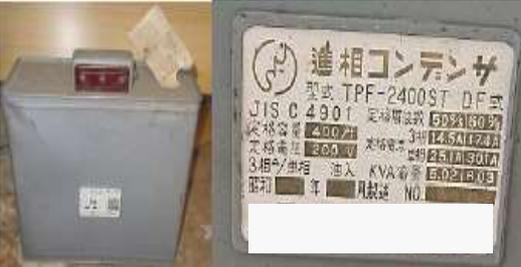
写真
<p>1 地方鉄道会社において社内の清掃コンテストがあり、その一環で倉庫の整理をしたところ倉庫の奥に保管されているコンデンサー4台を発見した。</p>

<p>鉄道会社にて発見されたコンデンサー</p>
<p>2 自治体所有の廃ポンプ場に建物建設計画があり、ポンプ場撤去のため制御盤内を確認したところ高濃度PCB低圧進相コンデンサー(9kg)を発見した。</p>

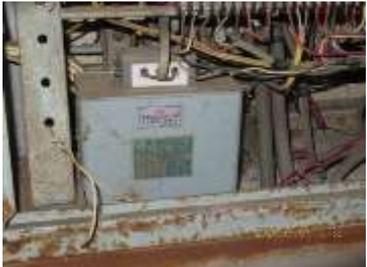
<p>制御盤内に低圧進相コンデンサーが発見された</p>
<p>3 工場内の安定器調査でPCB含有不明の調査回答があり、所管自治体が現場調査を実施。安定器は非PCB含有であったが、壁面の電動機器用電源設備に、銘板が脱落した低圧進相コンデンサー(重量3.2kg)を発見。事業者が分析会社へ分析依頼した結果、高濃度PCB含有判定であった。</p>

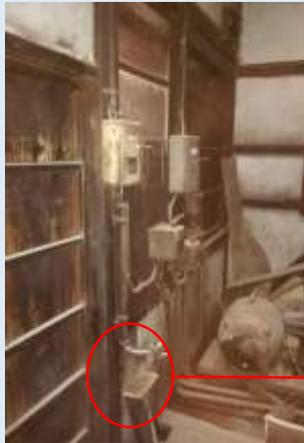
<p>コンデンサー上部の銘板が脱落していた</p> <p>コンデンサー設置場所</p>

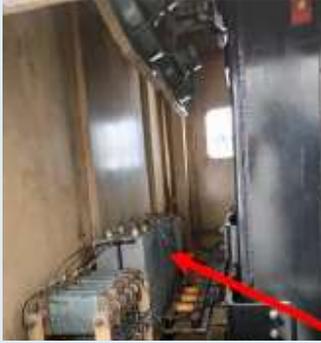
事例の概要	写真	
4	<p>電解プラントの整流器内のコンデンサーについて、解体工事に伴い再度調査したところ、高濃度PCB含有機器に該当することが判明。</p>

<p>コンデンサ 6台</p>
